# STEEKPROEF TOEGANKELIJKHEID STEMLOKALEN

Gemeenteraadsverkiezingen 18 maart 2026

Onderzoeksrapport  
Datum: 11 juni 2026

In opdracht van de Kiesraad

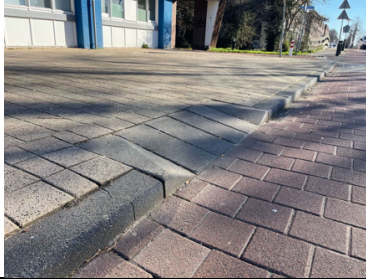
| Te steile opritjes | | Bewegwijzering niet duidelijk | |

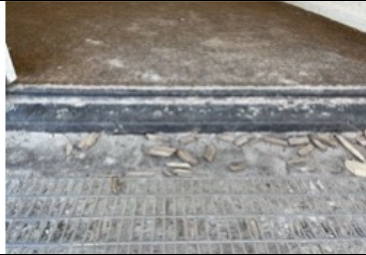
| Drempel >2 cm | | Dwarshelling >2% | |

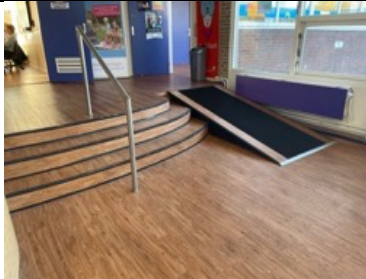
| De hellingbaan is niet stabiel, nagelvast en/of anti-slip. | | Vrije doorgangsbreedte dubbele deur te smal, ; openstaande deurvleugel <85cm | |

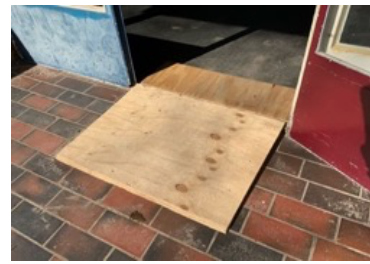
De drempelhulp is niet nagelvast en antislip. Hierdoor ontstaat er valgevaar voor het publiek.

Veel stemlokalen waar een drempel of opstapje is, zijn voorzien van tijdelijke voorzieningen, zoals een drempelhulp. De intentie is hier positief, maar in relatief veel gevallen zijn de drempelhulpen te smal voor een rolstoel of rollator, liggen ze los, hebben ze niet de volledige breedte van de deur(en), zijn ze niet voorzien van een afrijdbeveiliging of zijn ze glad en vormen daardoor valgevaar. Deze afgekeurde drempelhulpen en oprijplaten voldoen niet aan de toegankelijkheidscriteria. Een mogelijk geschikte en veilige oplossing zou zijn om deze hoogteverschillen weg te nemen, door het aanpassen van de bestrating en/of aanpassen deur(en) en kozijn of door een permanente hellingbaan te plaatsen. Ook de metalen roosters kunnen dan worden aangepast.
